ISTITUTO TECNICO AGRARIO

Plesso in Contrada Frasso, SS 106 Ionica – 87067 Rossano Scalo

DOCUMENTO DI VALUTAZIONE DEI RISCHI SUL LAVORO

- RELAZIONE -

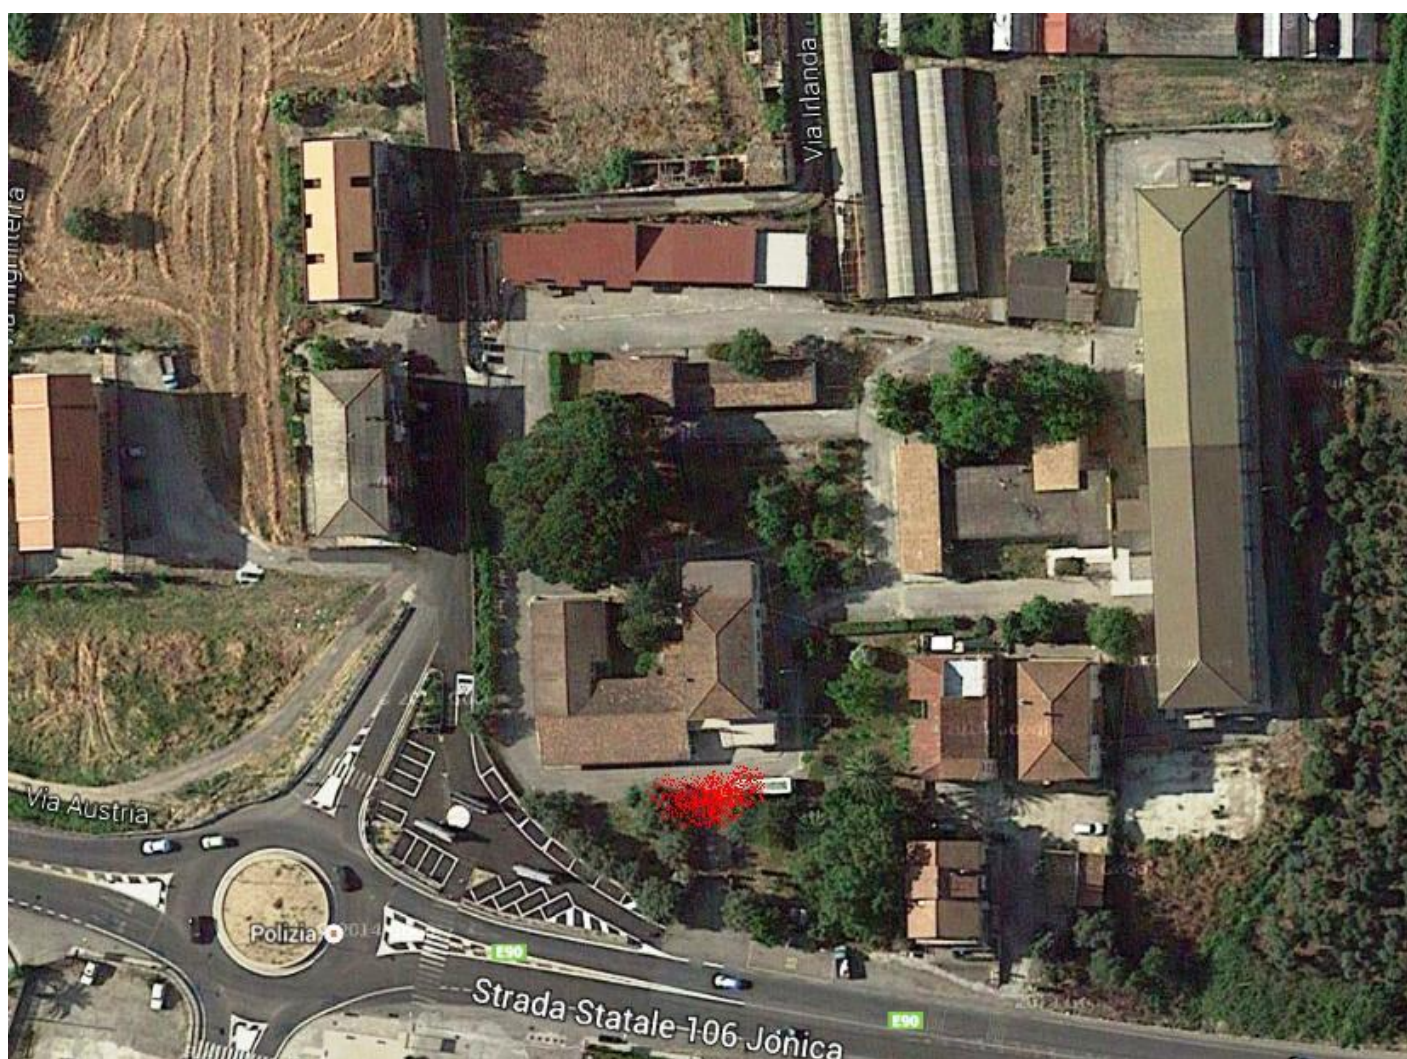
AEROFOTOGRAMMETRIA CON INDICATI IN ROSSO IL LUOGHO SICURO n.1

IL LUOGO SICURO, PER EVENTUALI ESODI, È L’AREA ANTISTANTE L’INGRESSO DELL’EDIFICIO (RETROSTANTE IL CANCELLO CHIUSO SULLA S.S. 106 “IONICA”, STRADA AD ELEVATO SCORRIMENTO VEICOLARE). L’AREA INDICATA DEVE ESSERE SEMPRE LIBERA DA QUALSIASI INGOMBRO E DEVE ESSERE INTERDETTO IL PARCHEGGIO.

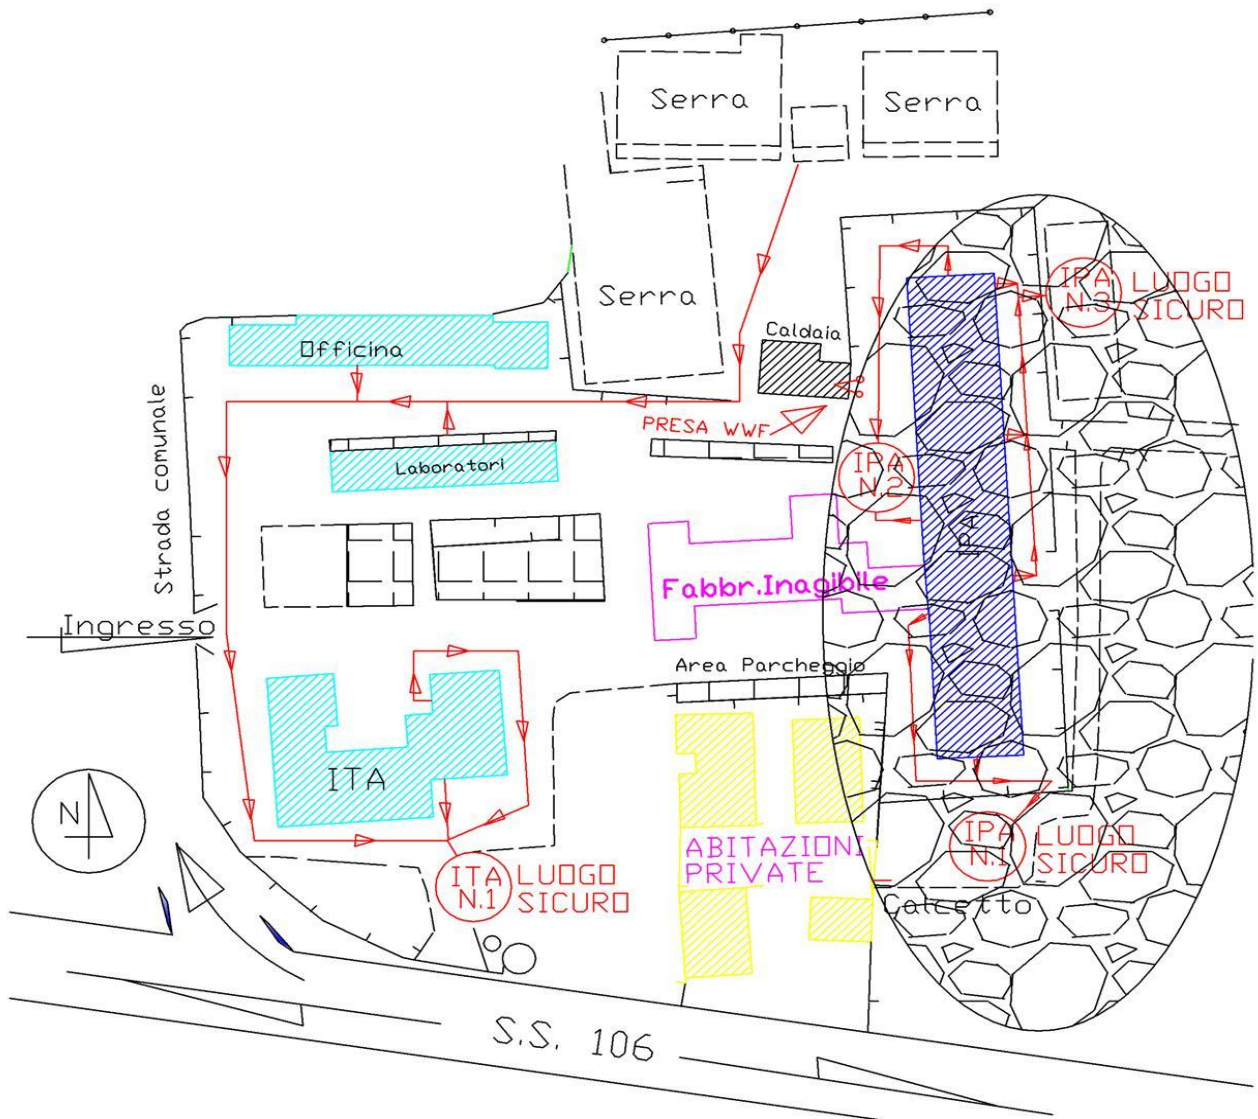
IN EVIDENZA
PLANIMETRIA ITA DELL'AREA CIRCOSTANTE

N.B. PRESA VV.F., ATTACCO AUTOBOTTE
SULLA PARETE DELLA CALDAIA DELL'IPA DISTANTE CIRCA 100 MT
